# 中海浚渫窪地 環境修復事業

～山型形状の覆砂による修復 検証3年目～

～完全埋め戻しによる修復 検証1年目～

2022.2.19

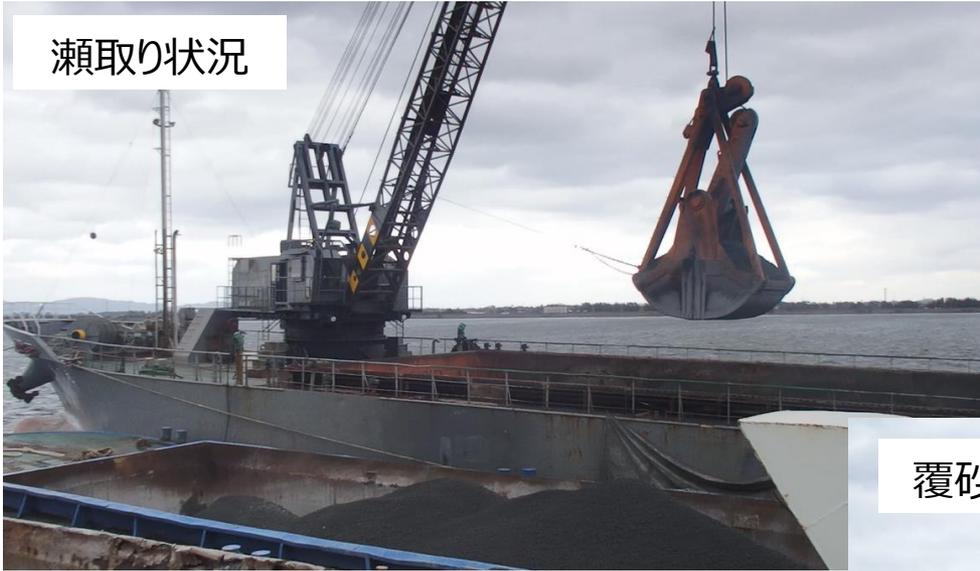
瀬取り状況

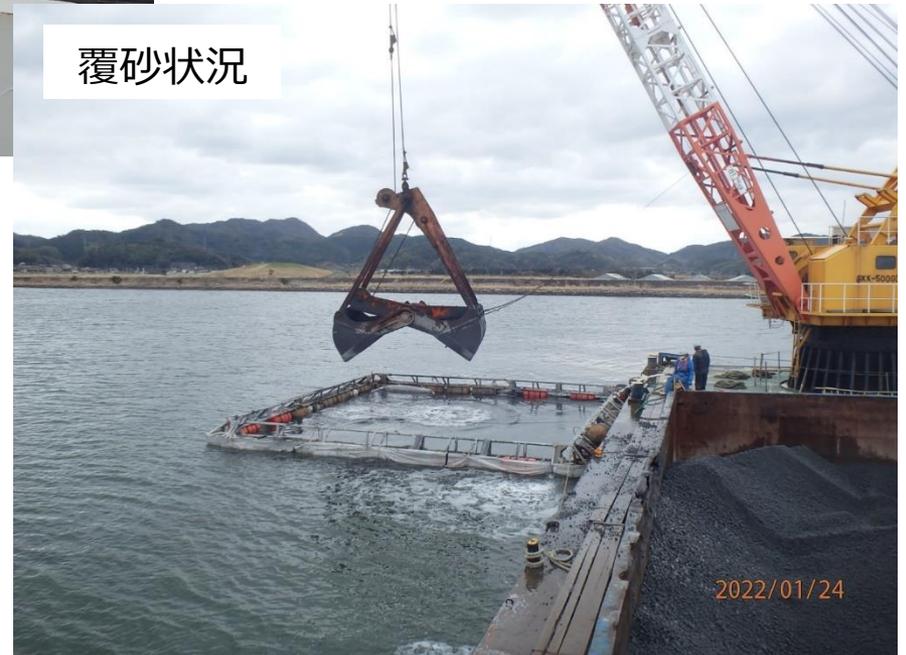
覆砂状況

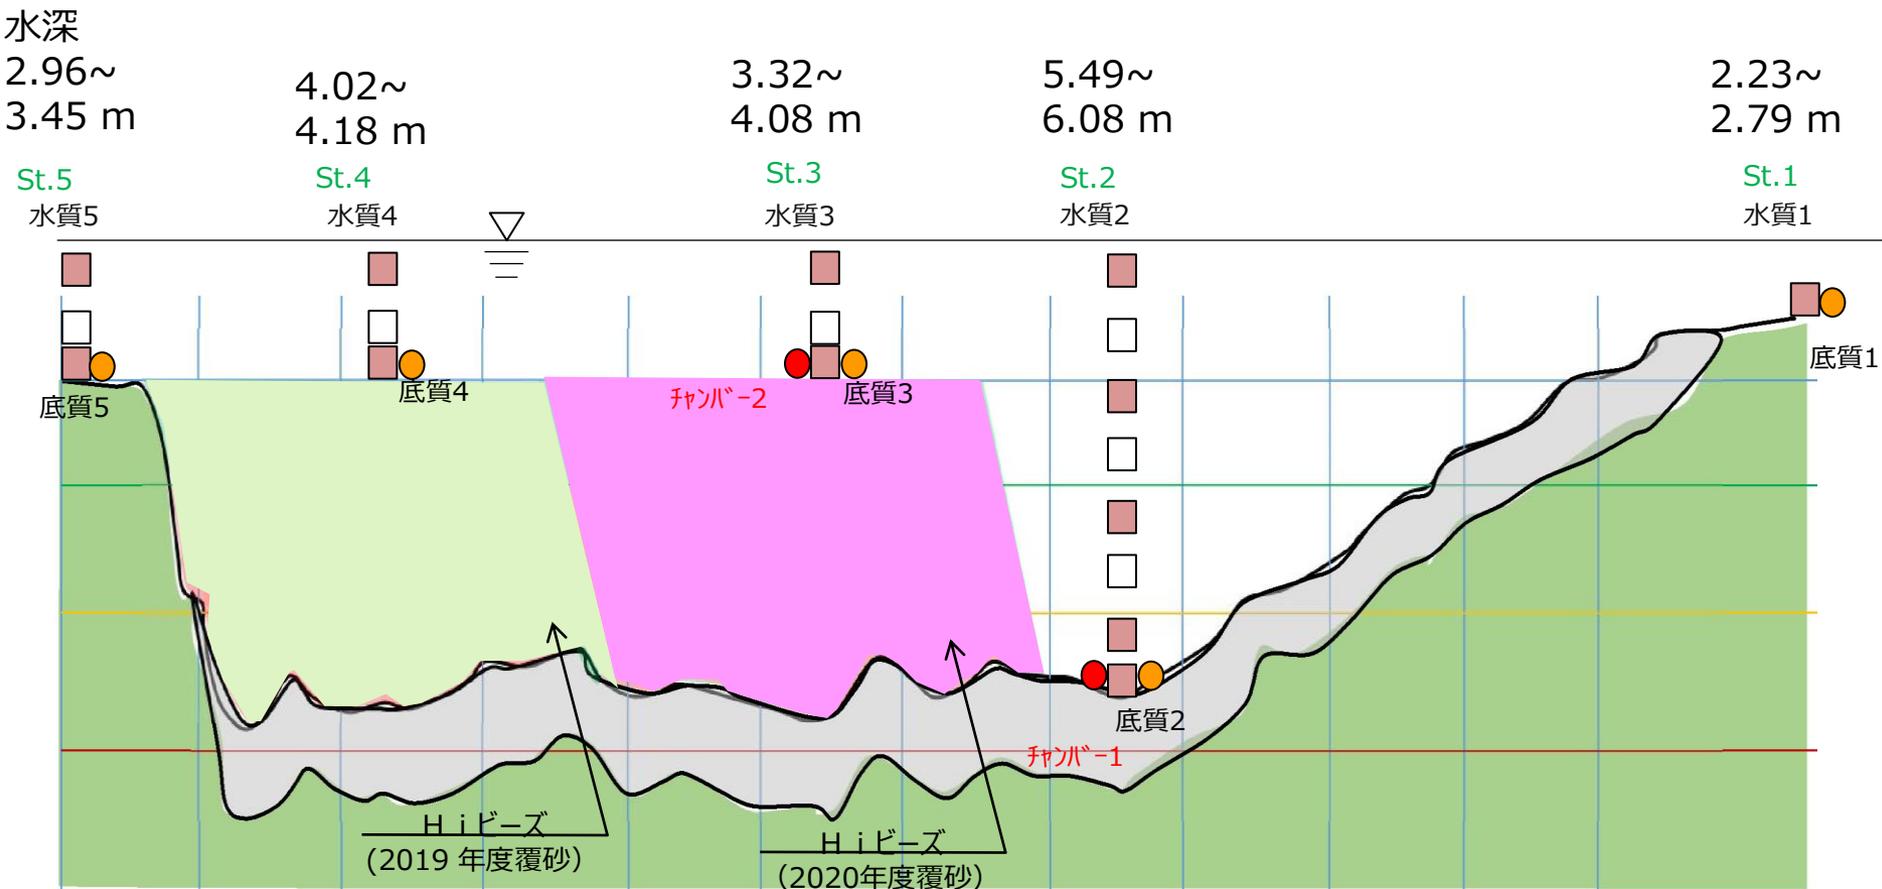
- , □ : 水質調査
- : 底質調査 ● : チャンバー試験

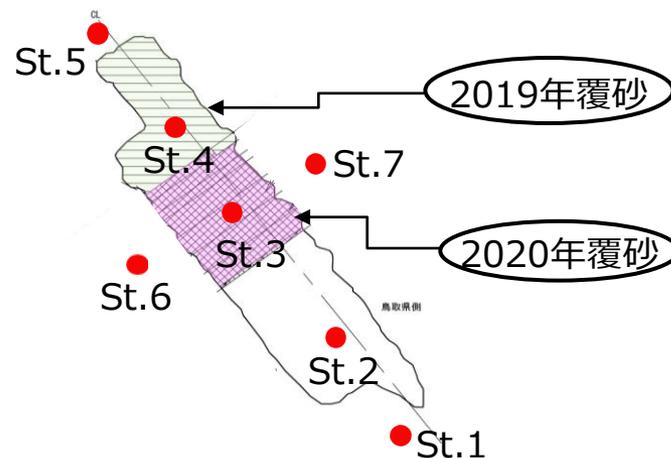
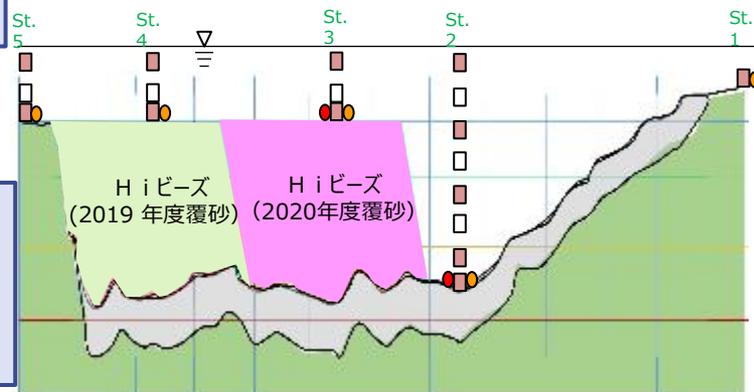
2014年  
窪地内の泥から栄養塩や硫化水素などの溶出を抑制するためH i ビーズで覆砂。

H i ビーズを敷設することで硫化水素の発生および栄養塩の溶出を抑制する効果が確認された。

2019年以降、窪地への沈降堆積泥の影響を考慮し、H i ビーズによる完全埋戻しを継続して実施している。

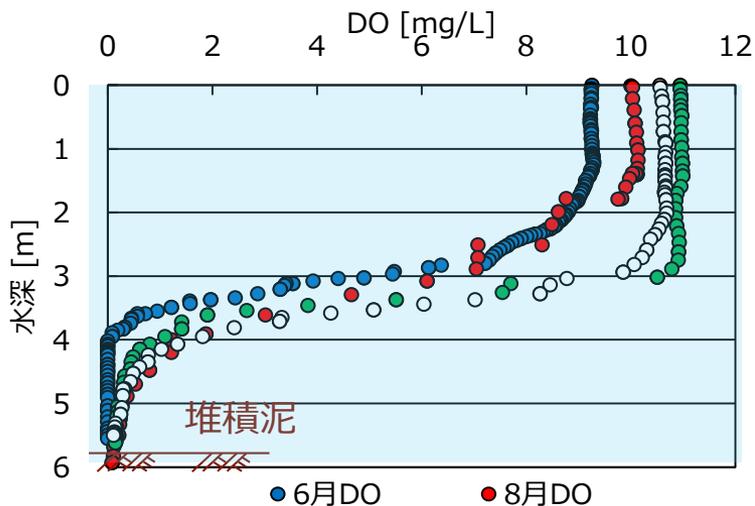
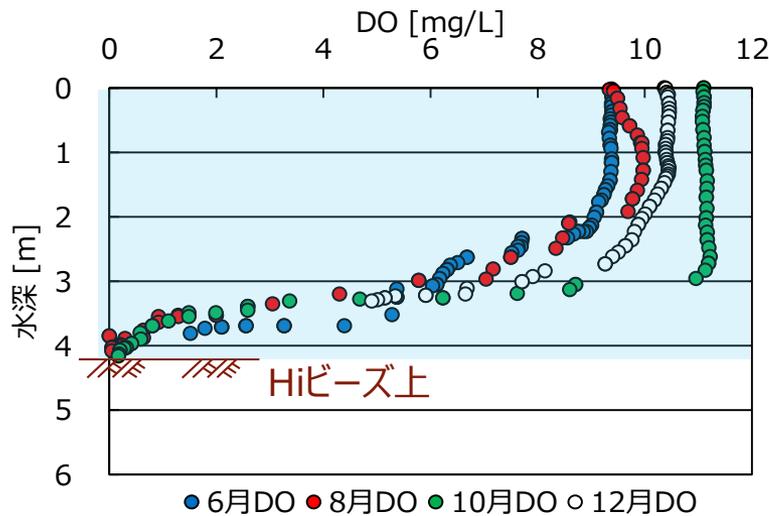
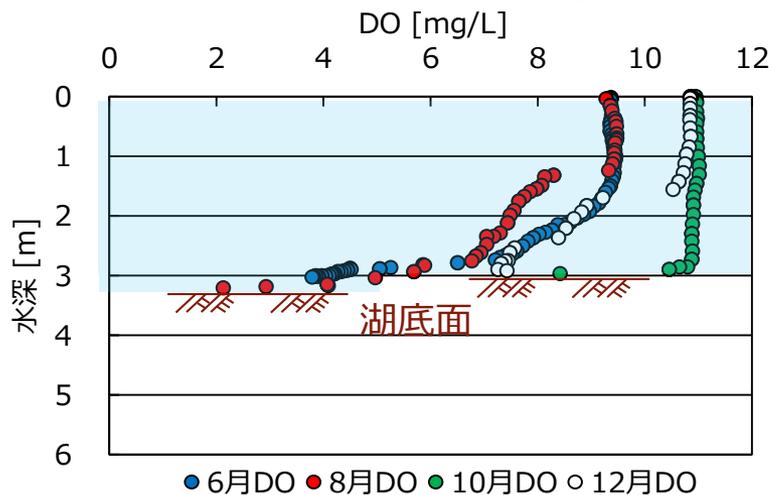
St.2:埋戻未実施

St.3:2020年埋戻完了

St.6:窪地外

水深が3.5 mよりも深い地点St.2、3は塩分躍層の下層の影響を受け、DOの低下が著しい。

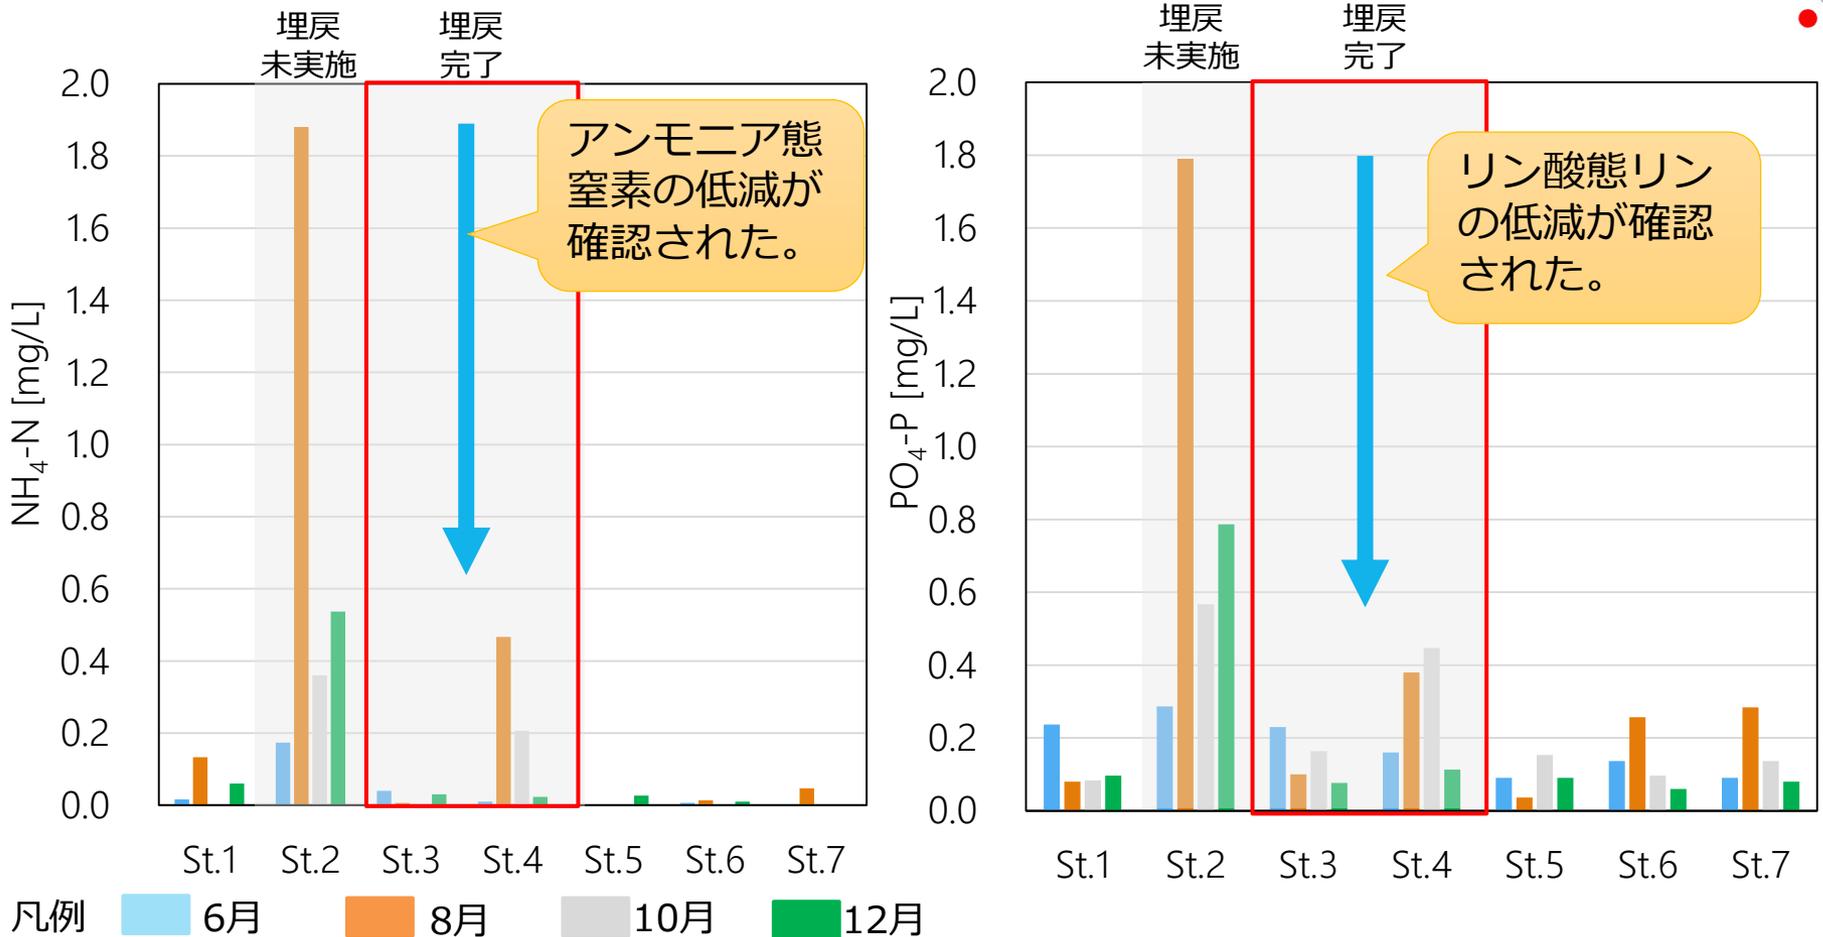
埋戻完了区(St.3,4)は窪地(St.2)と比較し、アンモニア態窒素およびリン酸態リンの溶出がHiビーズにより抑制されている。

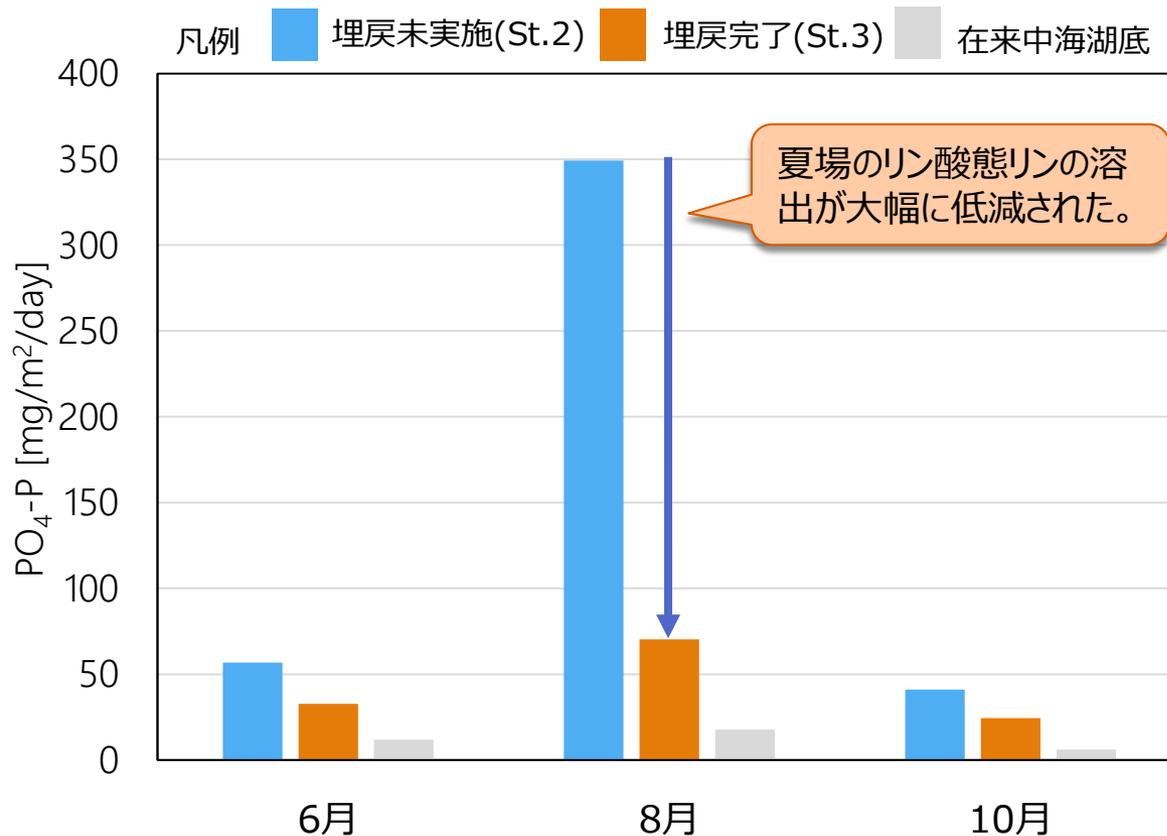
# 溶出速度 (PO<sub>4</sub>-P )

•Hiビーズによる埋戻完了区St.3は、埋戻未実施の窪地St.2と比較してリン酸態リンの溶出が大幅に抑制されている。

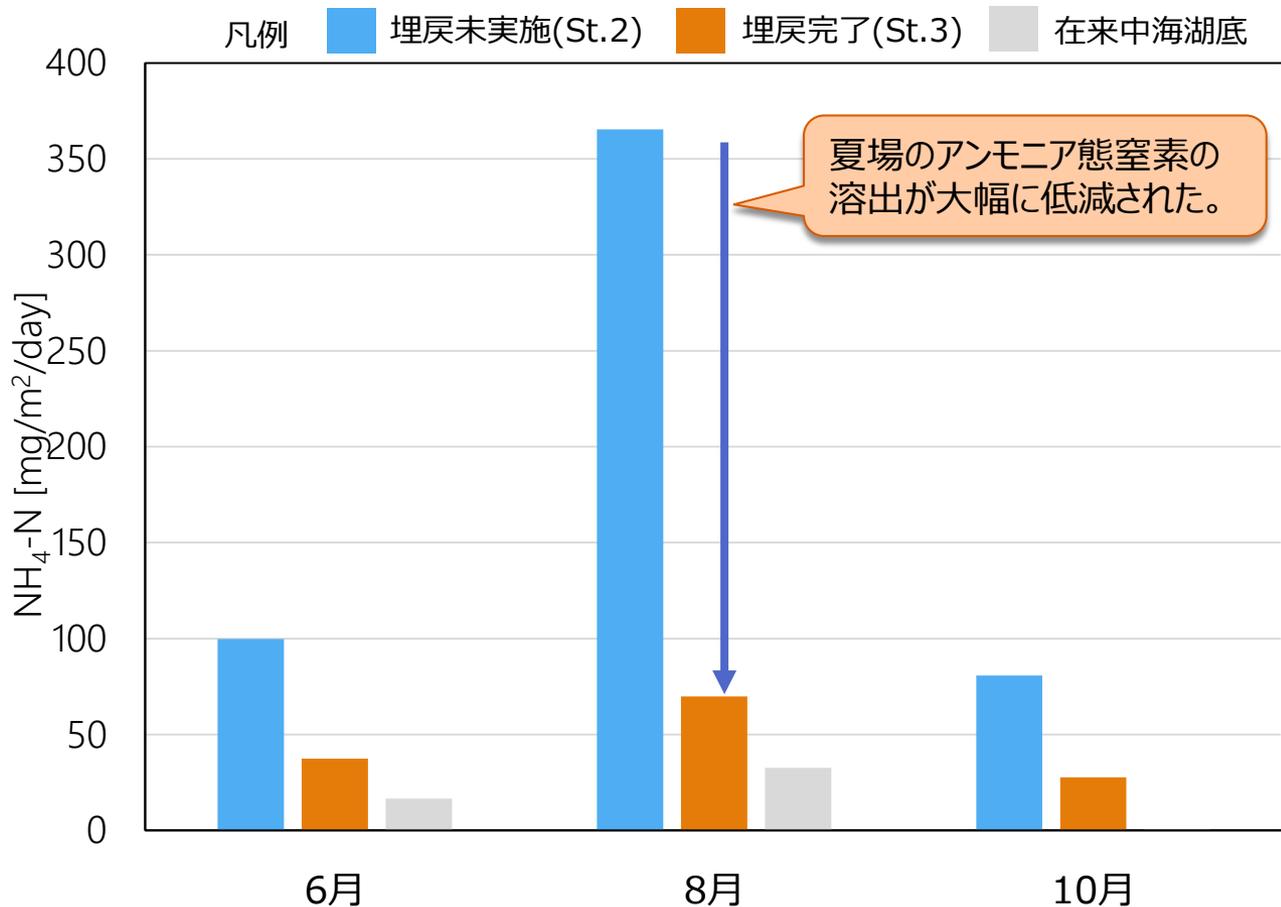
# 溶出速度 (NH<sub>4</sub>-N)

•Hiビーズによる埋戻完了区St.3は、埋戻未実施の窪地St.2と比較してアンモニア態窒素の溶出が大幅に抑制されている。

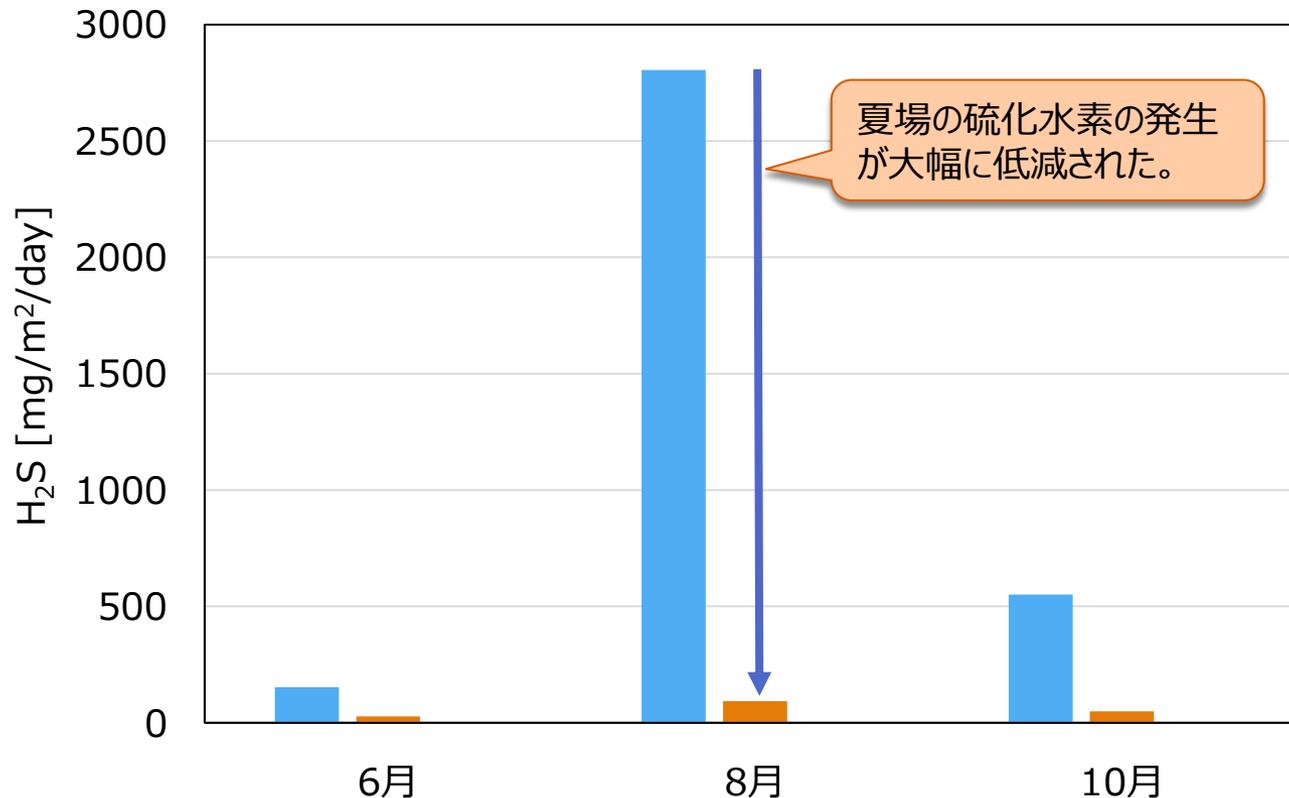
# 溶出速度 (H<sub>2</sub>S)

- 埋戻未実施の窪地St.2は浮泥堆積の影響により夏季の硫化水素溶出が著しい。
- Hiビーズによる埋戻完了区St.3は、埋戻未実施の窪地St.2と比較して硫化水素の溶出が大幅に抑制されている。

凡例 ■ 埋戻未実施(St.2) ■ 埋戻完了(St.3) ■ 在来中海湖底

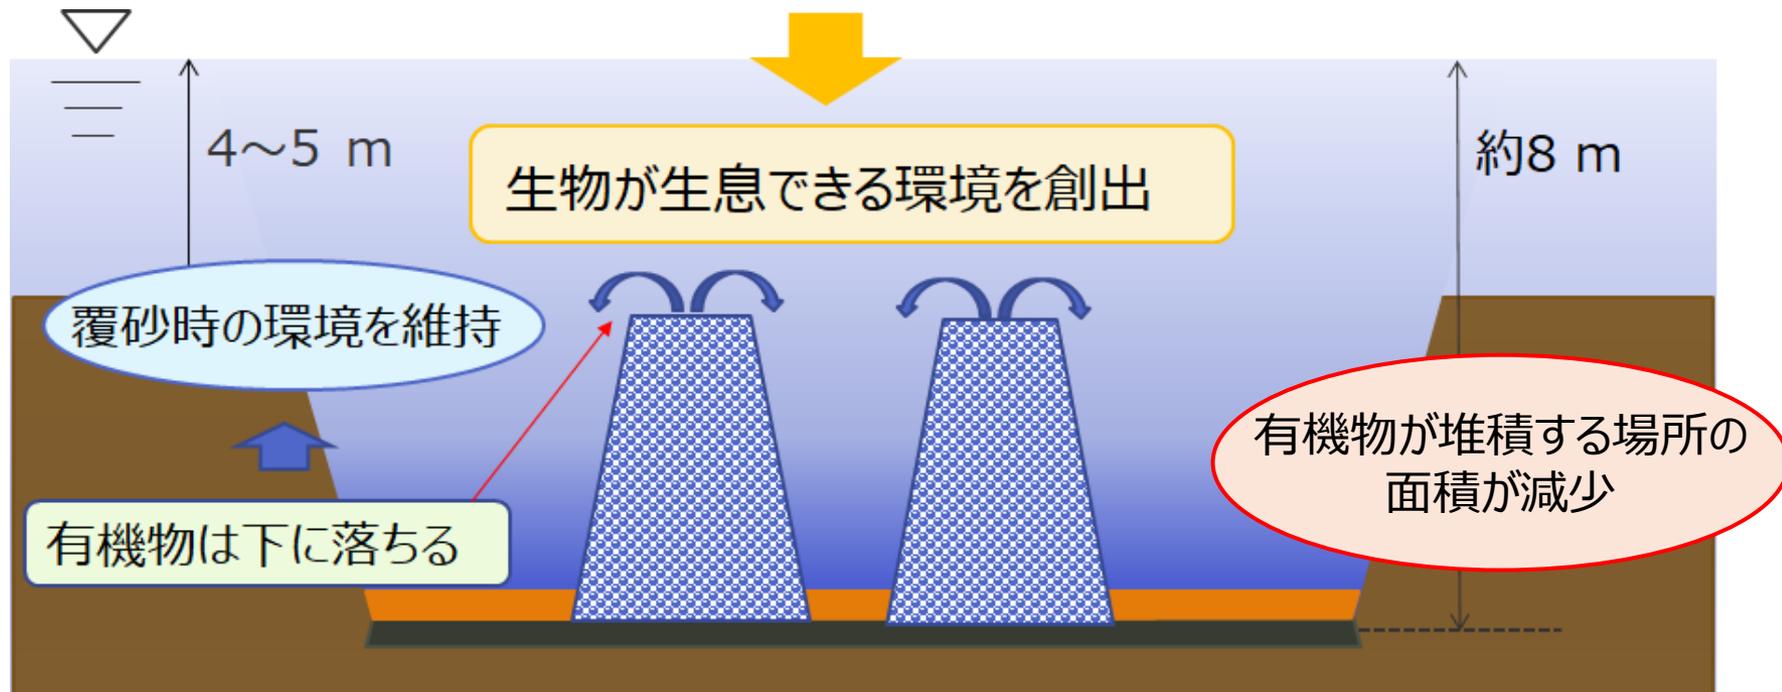
# 石炭灰造粒物を山形の形状で覆砂

新たな覆砂形状： 山形（マウンド状）覆砂 → Hiビーズ露出面が増加

- 期待される効果
1. 有機物堆積の面積減少 → 栄養塩・H<sub>2</sub>S溶出量減少効果
  2. マウンド上の有機物堆積が減少 → 覆砂時の環境を維持
  3. マウンド上部は溶存酸素が供給されやすい水深に近くなる

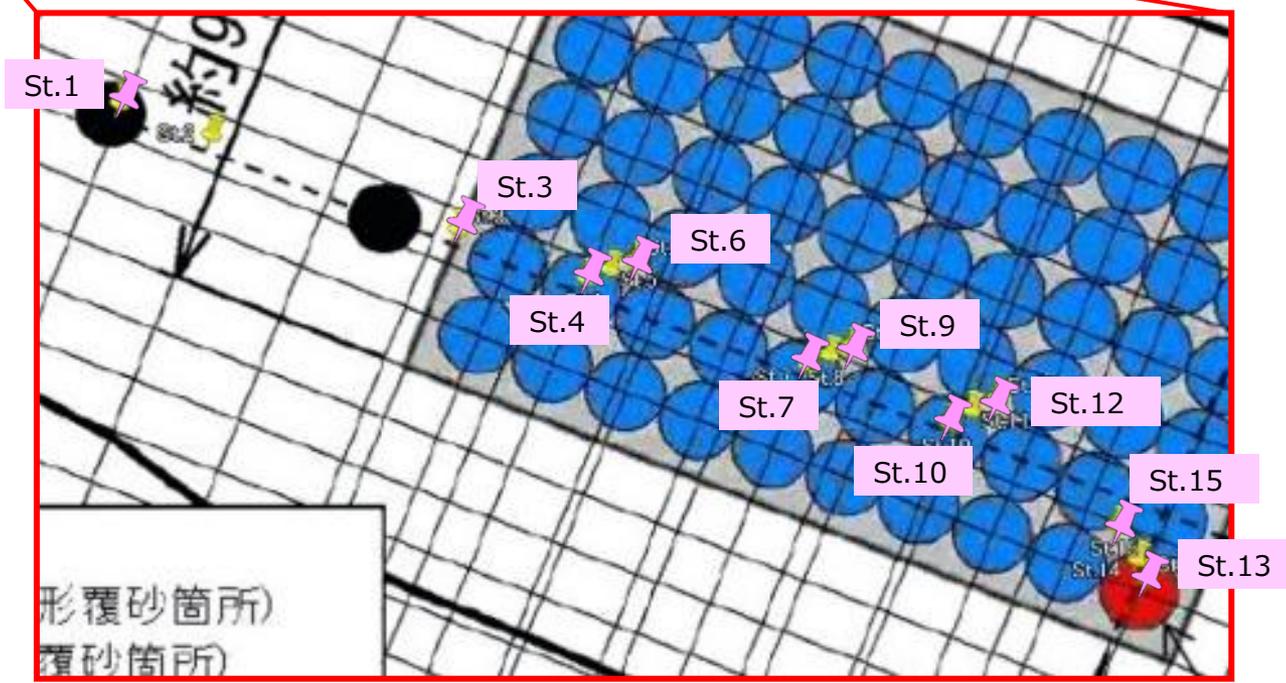
# 調査地点

- St.1 : 2014年度に全面覆砂, 現在は20cm以上の堆積物 (水深約7 m)
- St.3 : 山形覆砂と同時に覆砂されたHiビーズ微粒分 (水深6m以上)
- St.4 : 高さ1 mの山形覆砂山頂 (水深5~6 m)
- St.6 : 高さ1 mの山形覆砂山麓 (水深6 m以上)
- St.7・10 : 高さ2 mの山形覆砂山頂 (水深4~5 m) = 現地自然湖底と同水深
- St.9・12 : 高さ1 mの山形覆砂山麓(水深6 m以上)
- St.13 : 高さ2 mのHiビーズロック山形覆砂山頂 (水深4~5 m)
- St.15 : 高さ2 mのHiビーズロック山形覆砂山麓 (水深6 m以上)

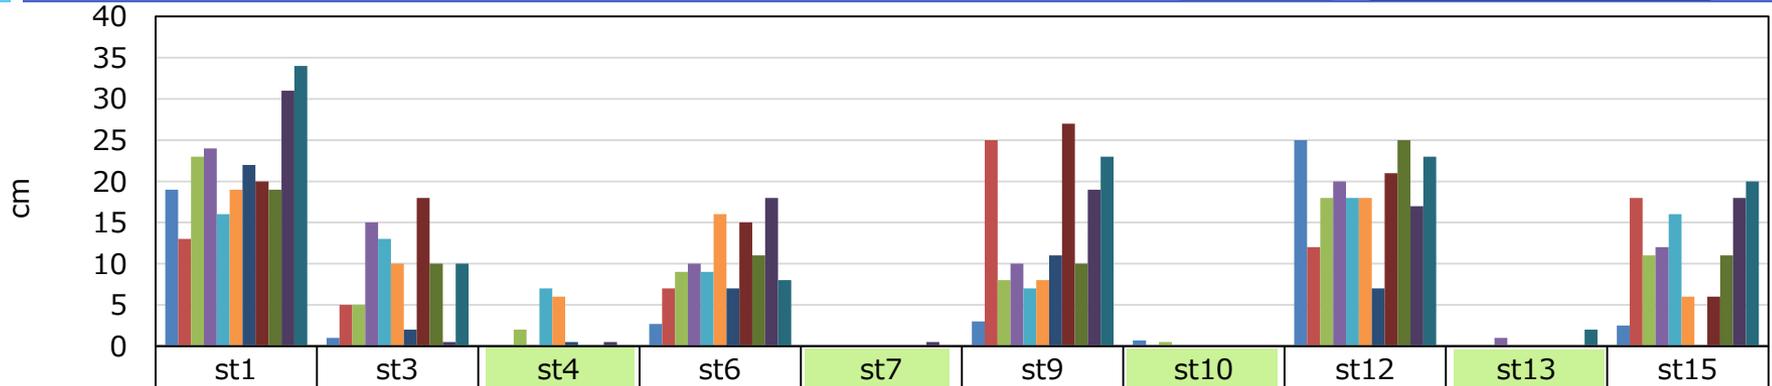
# 浮泥厚

st1	st3	st4	st6	st7	st9	st10	st12	st13	st15
2019/6/14	19	1	0	2.7	0	3	0.7	25	0	2.5
2019/8/21	13	5	0	7	0	25	0	12	0	18
2019/10/10	23	5	2	9	0	8	0.5	18	0	11
2019/12/11	24	15	0	10	0	10	0	20	1	12
2020/8/18	16	13	7	9	0	7	0	18	0	16
2020/10/10	19	10	6	16	0	8	0	18	0	6
2020/12/8	22	2	0.5	7	0	11	0	7	0	0
2021/6/17	20	18	0	15	0	27	0	21	0	6
2021/8/19	19	10	0	11	0	10	0	25	0	11
2021/10/15	31	0.5	0.5	18	0.5	19	0	17	0	18
2021/12/9	34	10	0	8	0	23	0	23	2	20

山型覆砂の山頂では、堆積物が少ない状態が継続している。

→ 山型形状の効果が確認できる。

※水深が深いほど浮泥厚は大きいですが、毎回同じ場所で泥厚測定ができなかったため、おおよその傾向で考察をする必要がある。

- 山頂では堆積物の蓄積量が小さく、山麓では全面覆砂時よりも蓄積量が大きくなり、当初の予想通りの結果となっている。引き続き覆砂効果の継続が期待できる。
- $\text{PO}_4\text{-P}$ の溶出速度は山頂であっても高い場所と低い場所が存在した。山頂は未覆砂地点に比べて溶出速度は低い。
- $\text{H}_2\text{S}$ の溶出速度は覆砂地点で低い値を示した。
- 夏季に窪地内部の塩分低下を観測した。溶存酸素は過去2年よりわずかに高い傾向で、夏季に窪地内上部に溶存酸素が存在した。

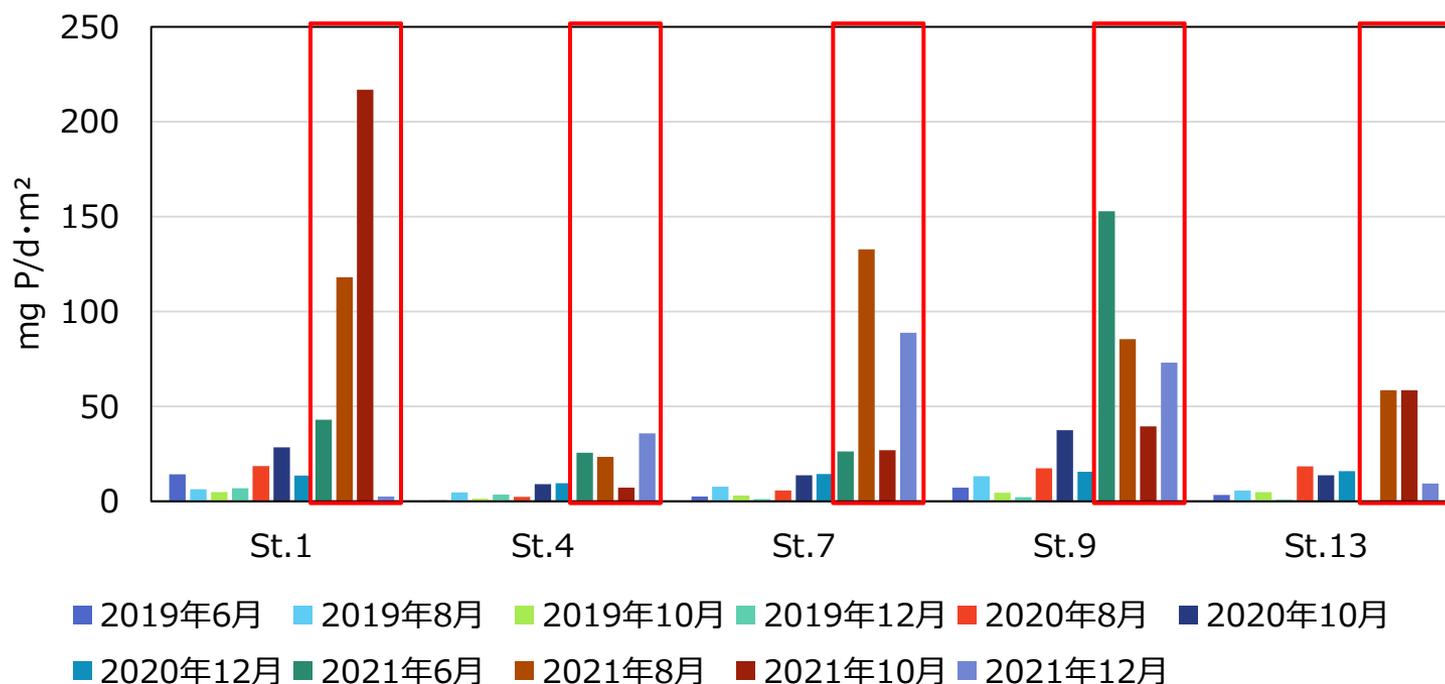
溶出速度 (PO<sub>4</sub>-P)

2021年度について、

- St.7 (2 m頂上) の溶出速度がSt.9 (2 m山麓) と同程度に高くなった。
  - St.1 (未覆砂) の溶出速度は特に高かった。
  - St.4 (1 m山頂) とSt.13 (Hiロック) では溶出速度が小さかった。
- 未覆砂の最大値に比べて山頂のリンの溶出速度は低い。

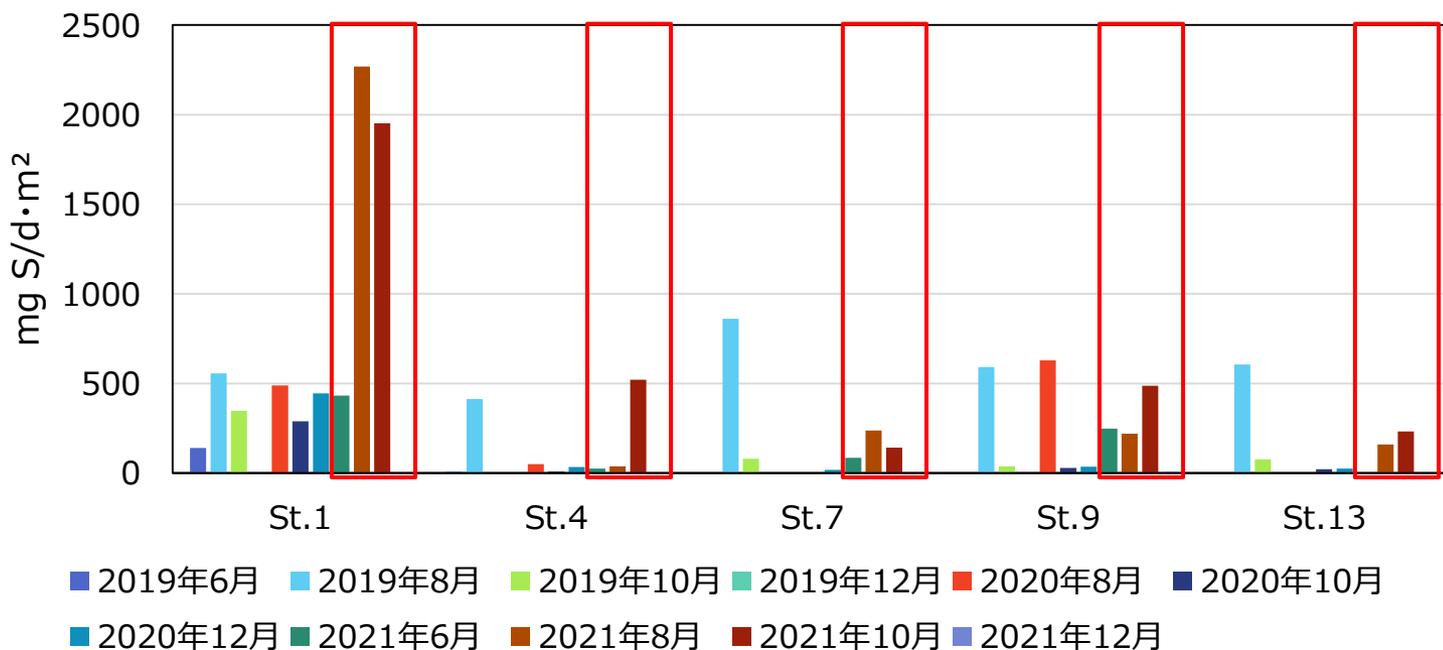
## 溶出速度 (H<sub>2</sub>S)

- 2021年度について、
- ・St.1の溶出速度が特に大きい。
  - ・St.9を含む副査地点の溶出速度は低かった。
- 山形覆砂によりH<sub>2</sub>Sの溶出は抑制できている。
