中海自然再生協議会設立 15周年記念シンポジウム

中海錦海穂日島沖浚渫窪地の埋め戻し
による水質・底質の影響について

米子高専 総合工学科(化学・バイオ部門)
藤井貴敏

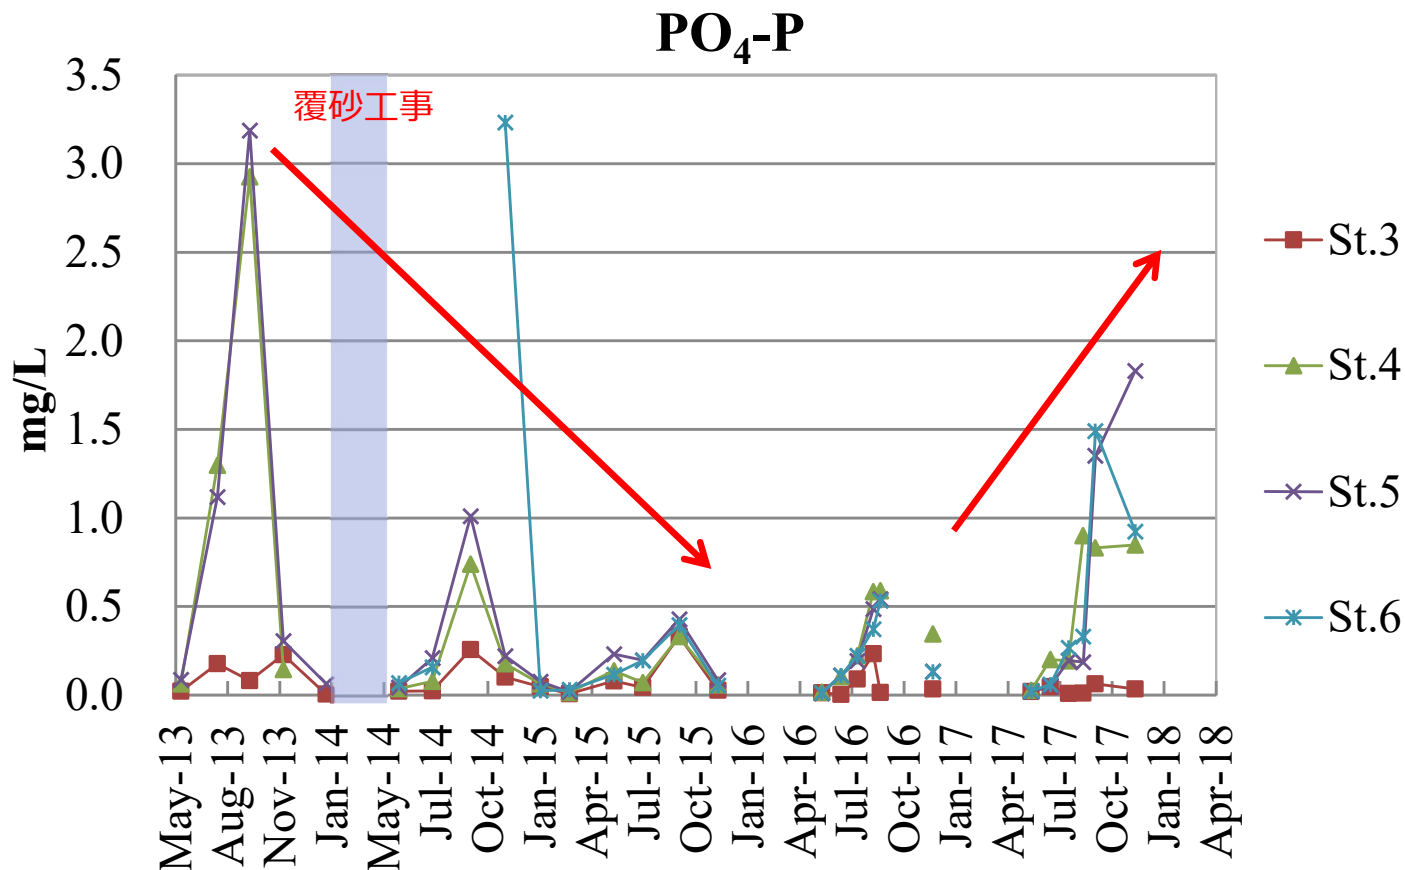
図 窪地内の直上水(湖底から50 cm)のリン酸態リン濃度

- ・2012～2013年の覆砂で、浚渫窪地からリン酸態リン濃度が減少
- ・2017年以降に増加傾向を確認

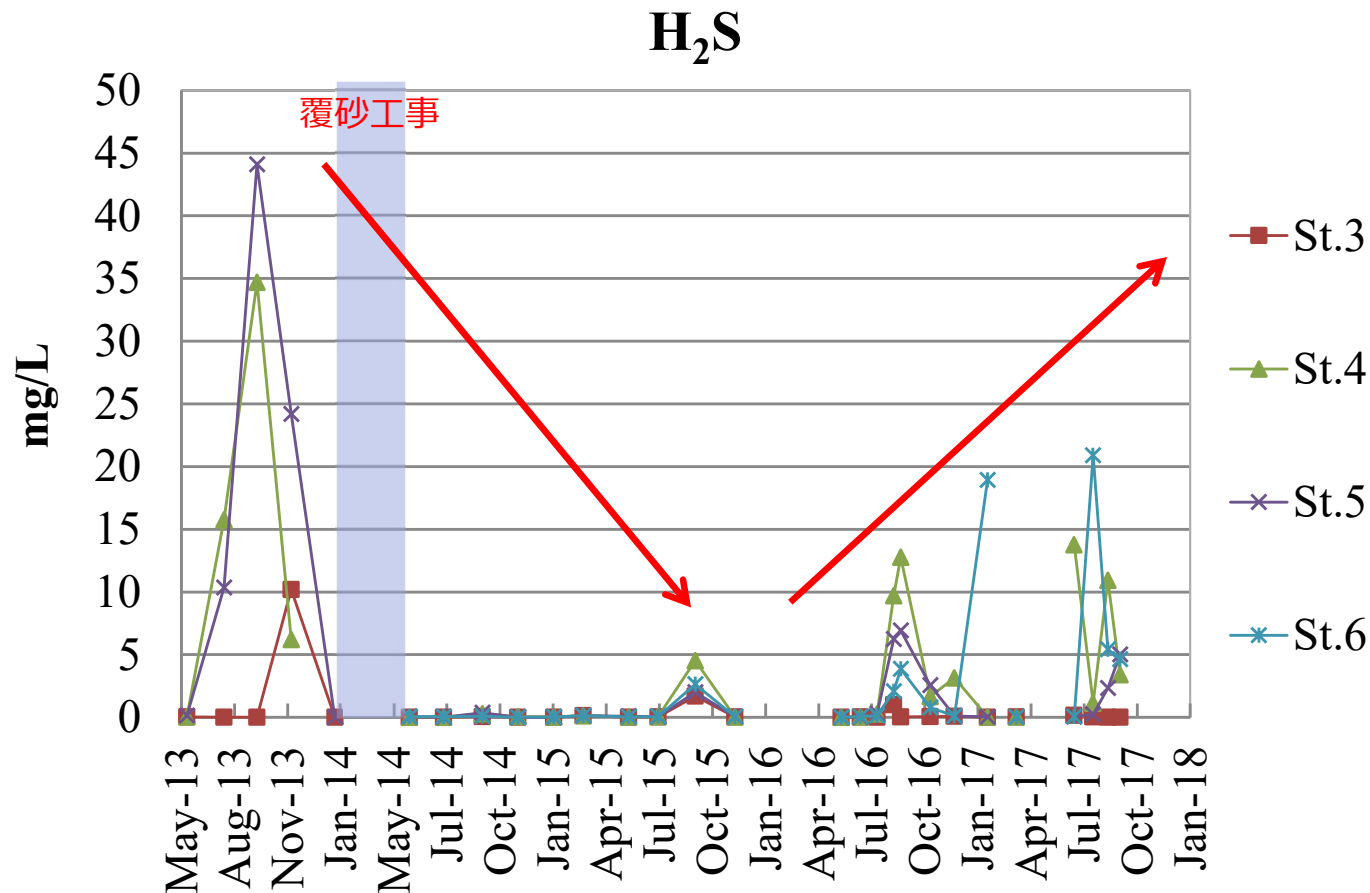
図 窪地内の直上水(湖底から50 cm)の硫化水素濃度

- ・2012～2013年の覆砂で、浚渫窪地から硫化水素濃度が減少
- ・2017年以降に増加傾向を確認

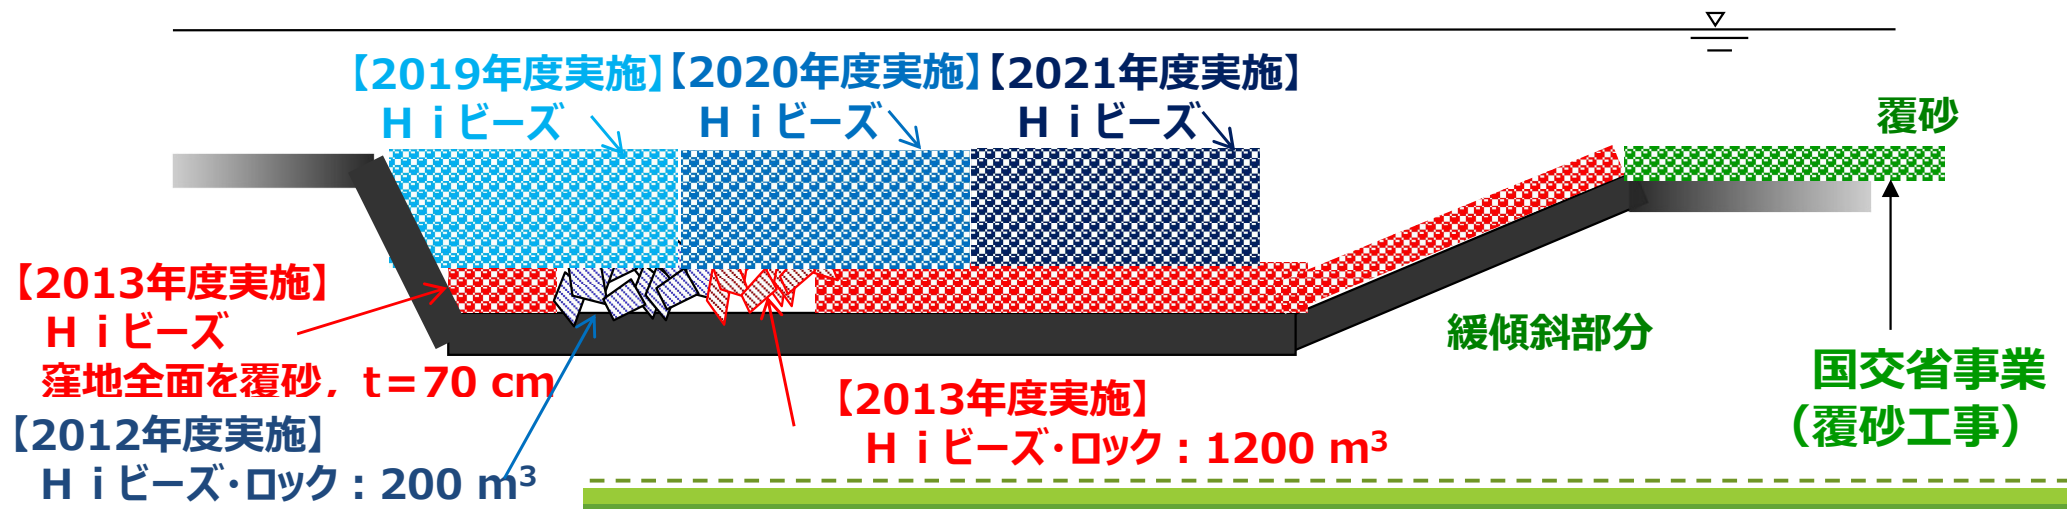
A-A断面図

2013年の覆砂から3年以降～
Hiビーズ上に堆積した浮泥から、
栄養塩および硫化水素が溶出している可能性

◎周囲を同じ深さまで埋め戻すことで、
浮泥堆積速度の低下
栄養塩、硫化水素の長期的な溶出抑制を期待。

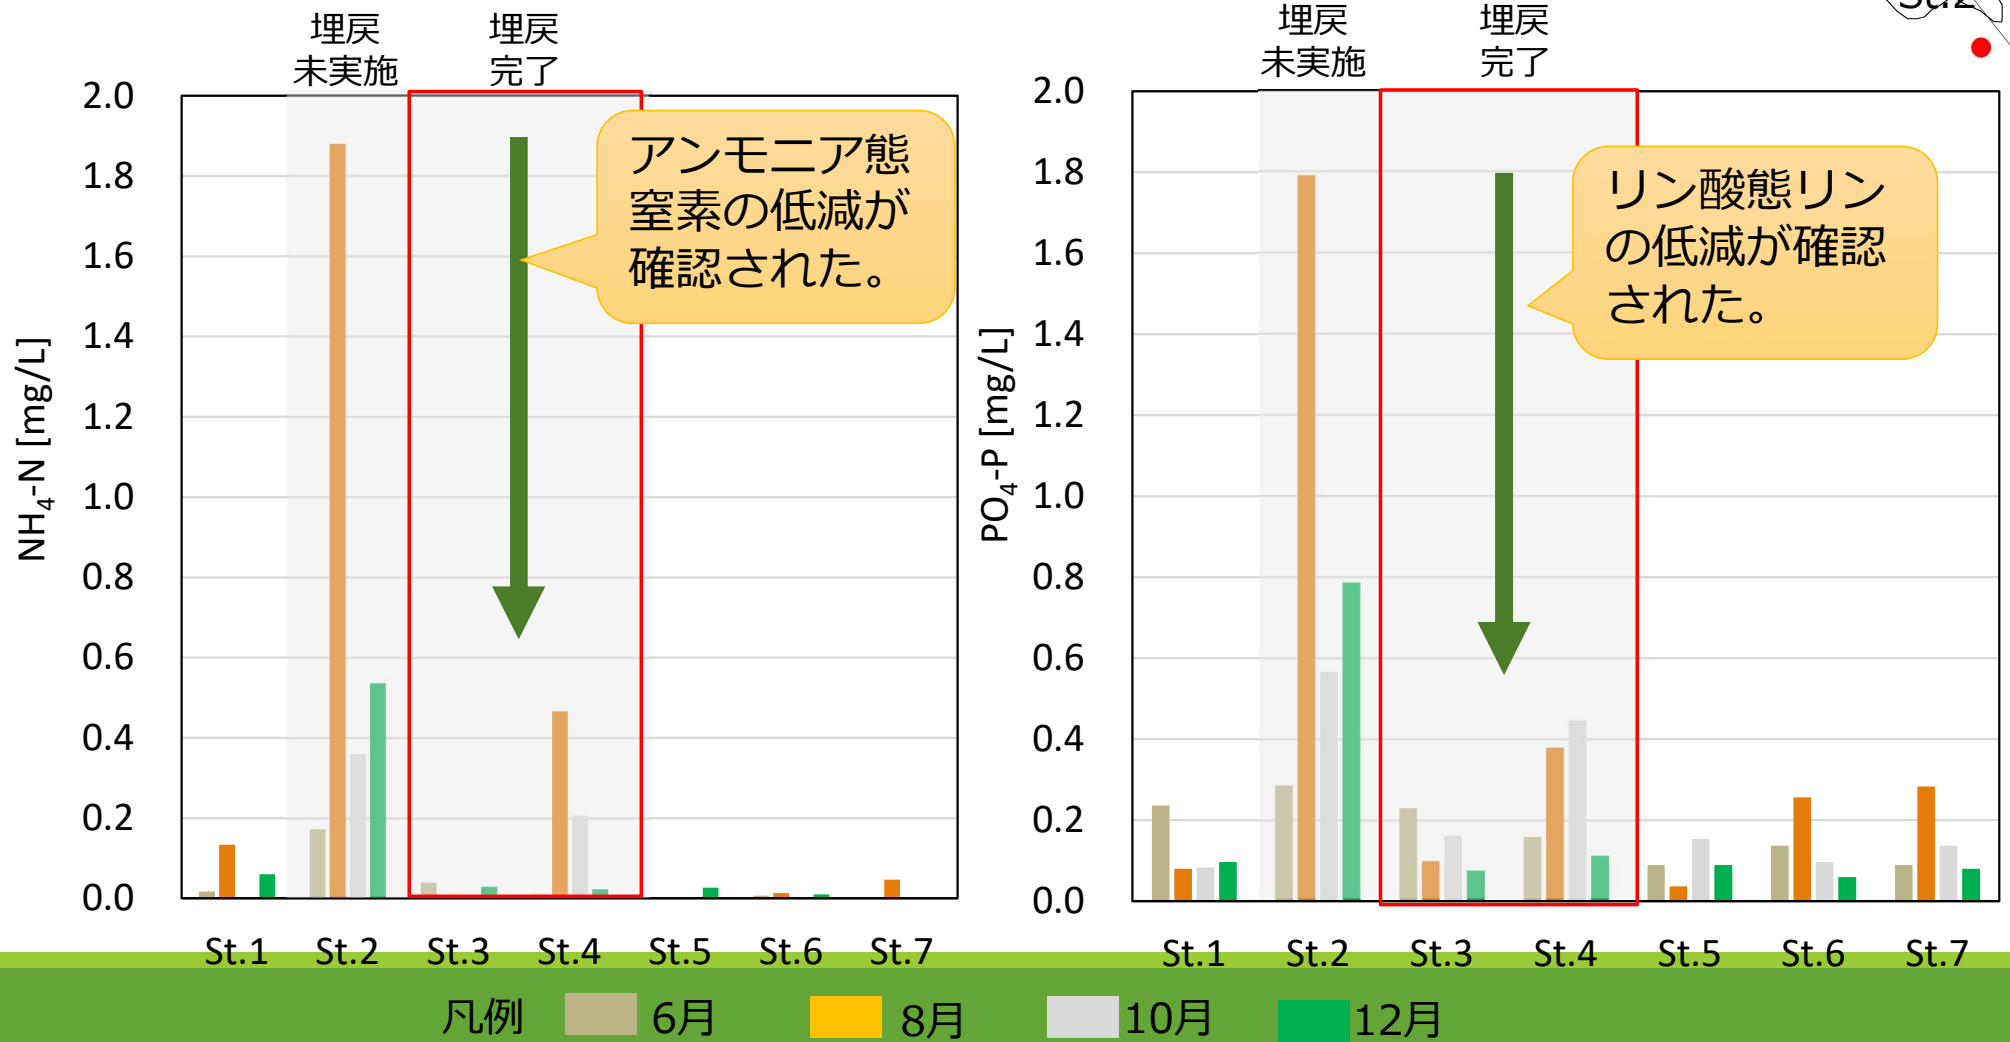
各地点湖面直上の栄養塩濃度の変化

・埋戻完了区(St.3,4)は窪地(St.2)と比較し、アンモニア態窒素およびリン酸態リンの溶出がHiビーズにより抑制されている。

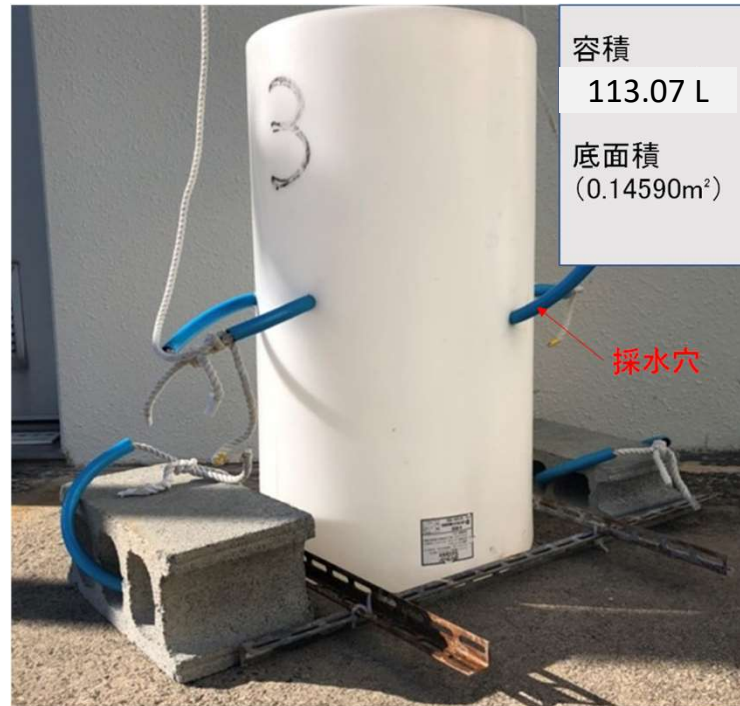
図 チャンバーの外観

チャンバーを現地の湖底に設置。

採水穴から潜水により
シリンジで内部の水を採取。

$$\text{溶出速度} = \frac{(\text{2週間後のチャンバー内の濃度} - \text{初日の濃度}) \times \text{チャンバー体積}}{\text{チャンバー底面積} \times \text{2週間}}$$

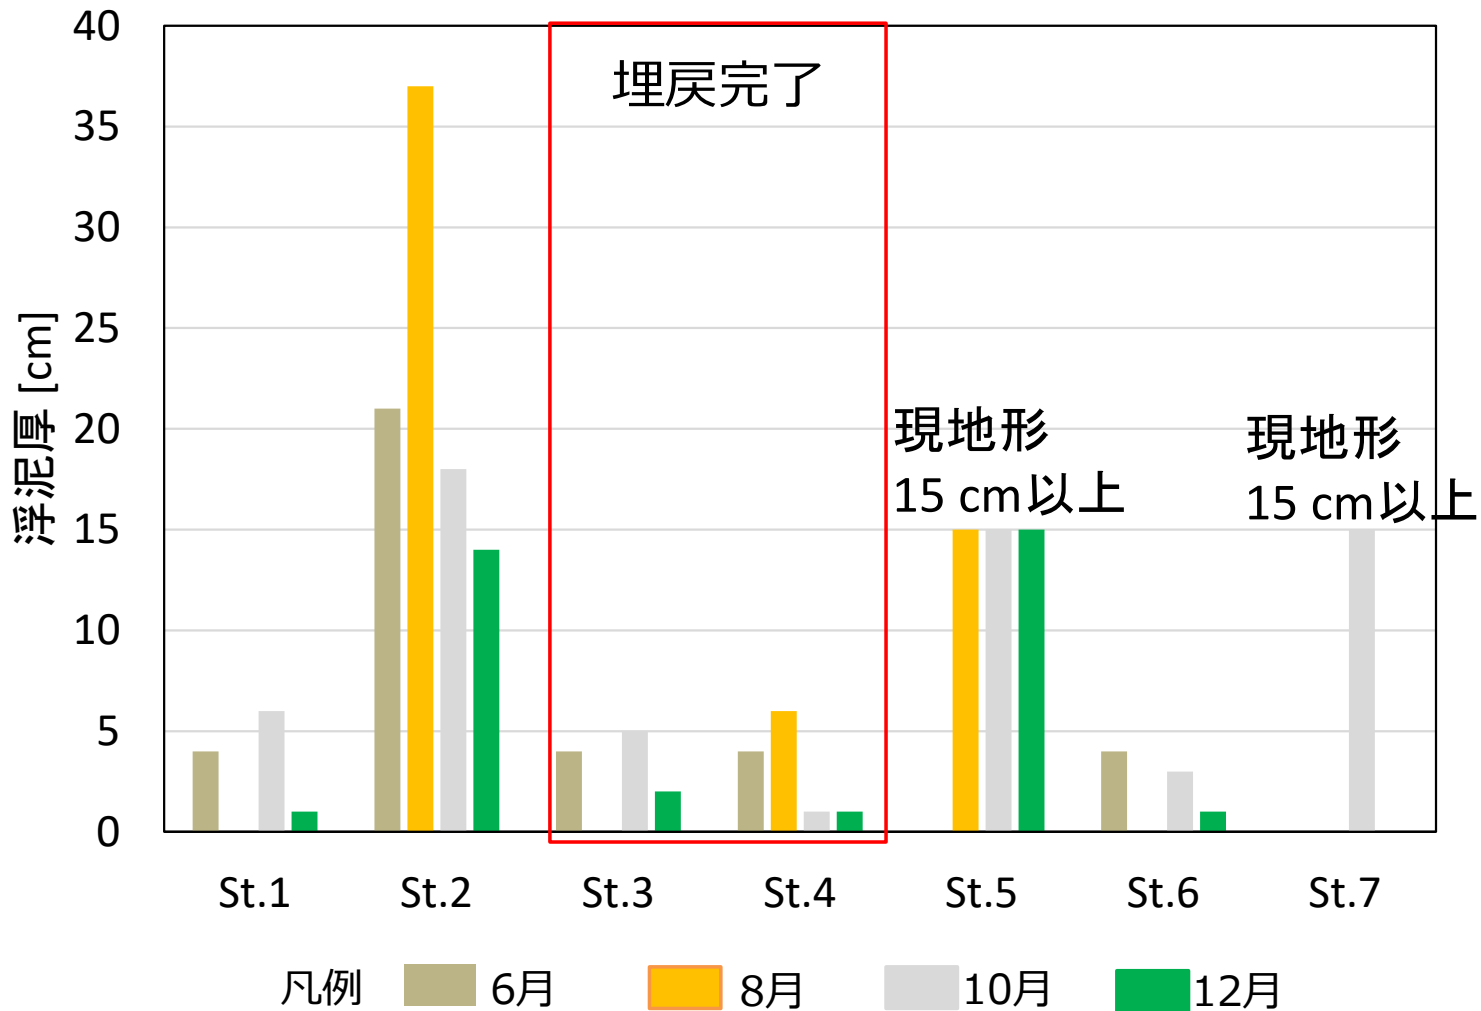
浮泥厚 2021年

浮泥は埋め戻しが完了した地点で6cm以下。
潜水による測定位置にばらつきがある。

埋戻しが完了した地点の堆積泥厚は6 cm以下である。
Hiビーズ上の堆積物からの栄養塩、硫化水素の溶出は、DO供給が窪地よりも生じやすいため、低く抑えられている。
